## QV - Kap - rubber beschermers

- BISON Rubber Repair lijm
- 2 rubber profielen
- schilderstape
- schuurpapier
- afbreekmes
- Dremel

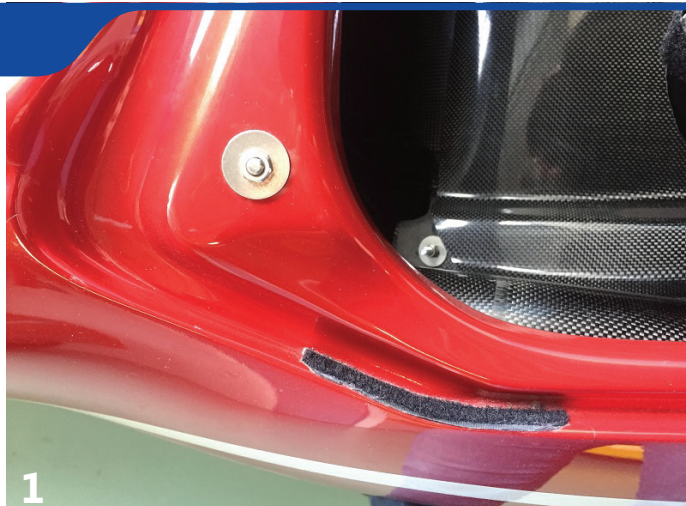
**Foto 1:** verwijder het oude klittenband op uw QV (Quattrovelo) body: verwarm het eerst een beetje met een föhn. **Niet meer dan handwarm, de lak en kunststof van de body kunnen niet veel warmte verdragen!** Haal dan het klittenband eraf en verwijder alle lijmresten.

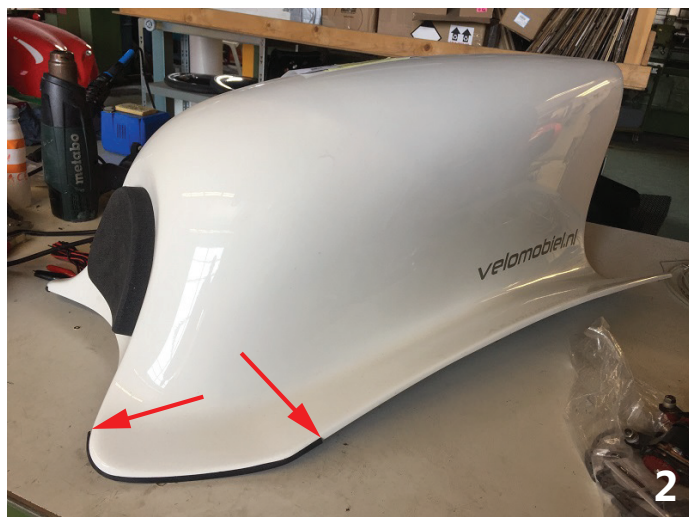
**Foto 2:** Positie van het rubber profiel op de standaard kap.

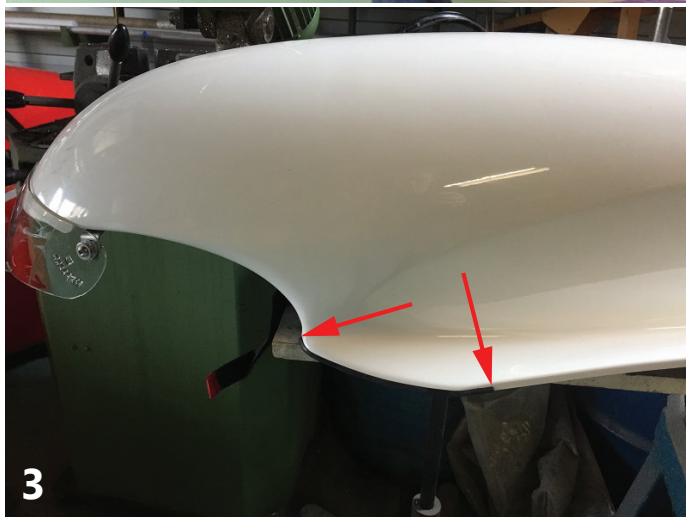
**Foto 3:** Positie van het rubber profiel op de racekap.

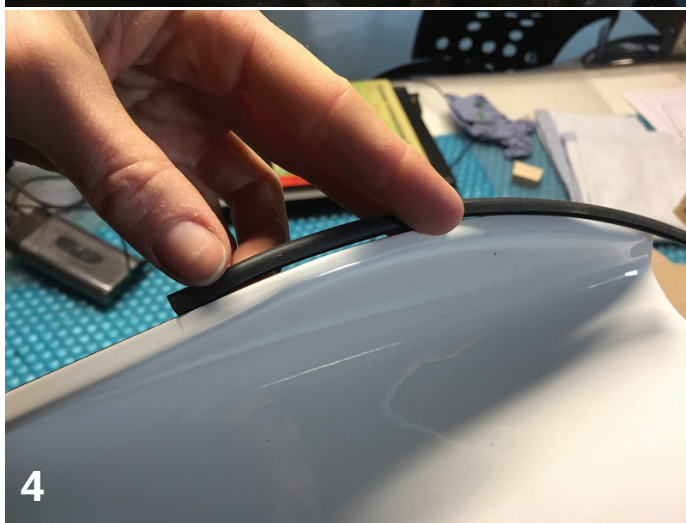
**Foto 4:** Teken de punten af waar de kap de QV body raakt.

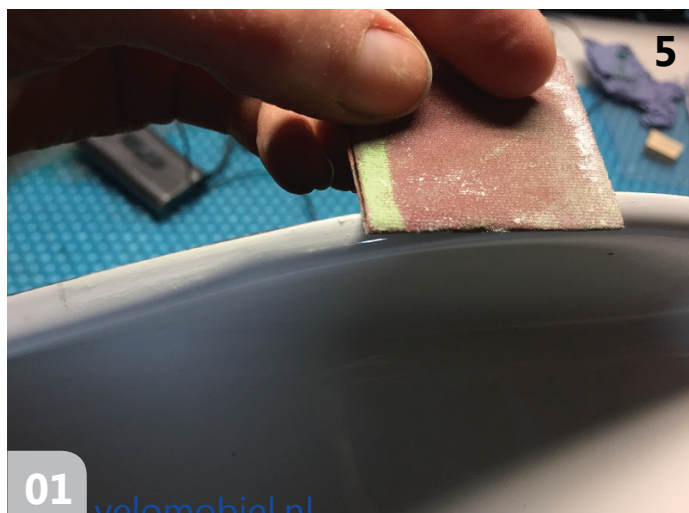
**Foto 5:** Schuur het oppervlak een beetje. Verwijder stof en vet.

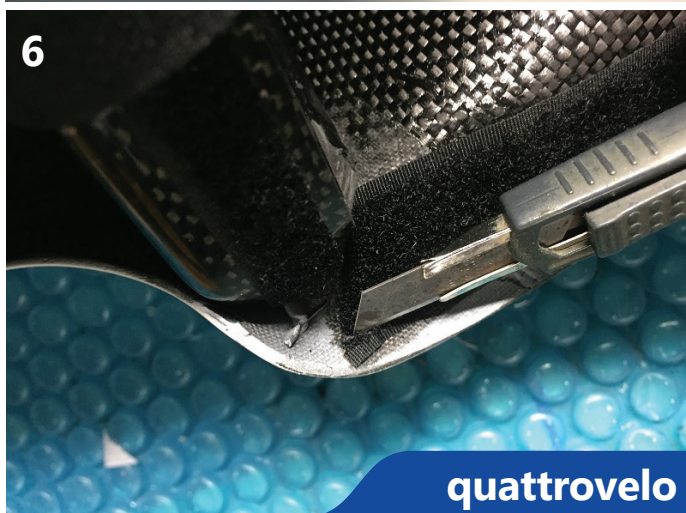
**Foto 6:** Binnenkant van de kap: verwijder het klittenband als het zich in het lijmgebied bevindt.

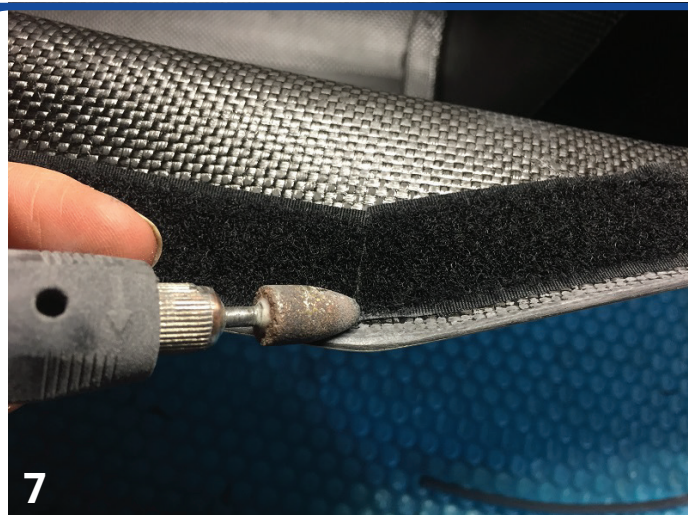
**Foto 7:** Schuur het oppervlak en slijp wat van het materiaal weg waar de wand dikker is dan 2 mm.

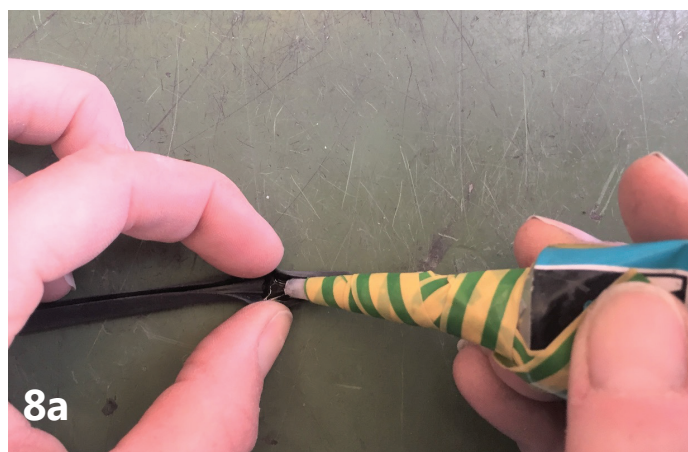
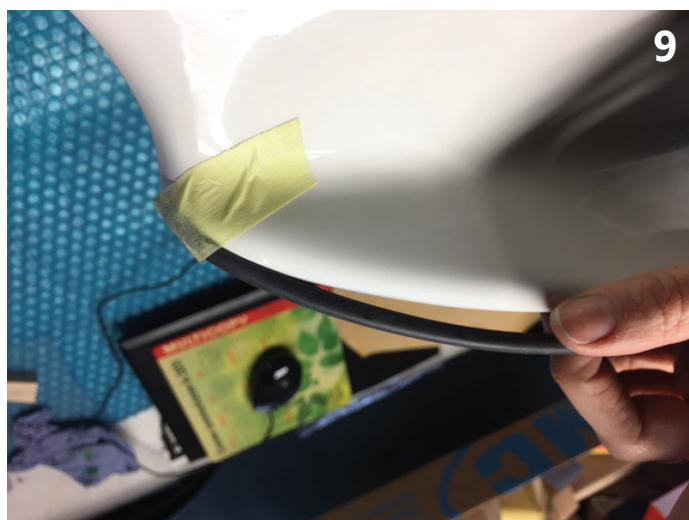
**Foto 8a+b:** Doe BISON Rubber Repair in het profiel over de hele lengte.

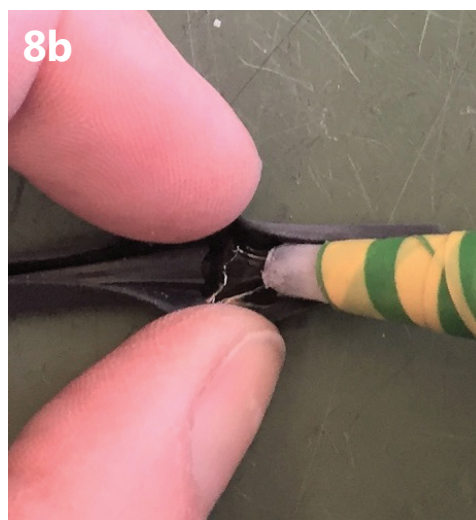
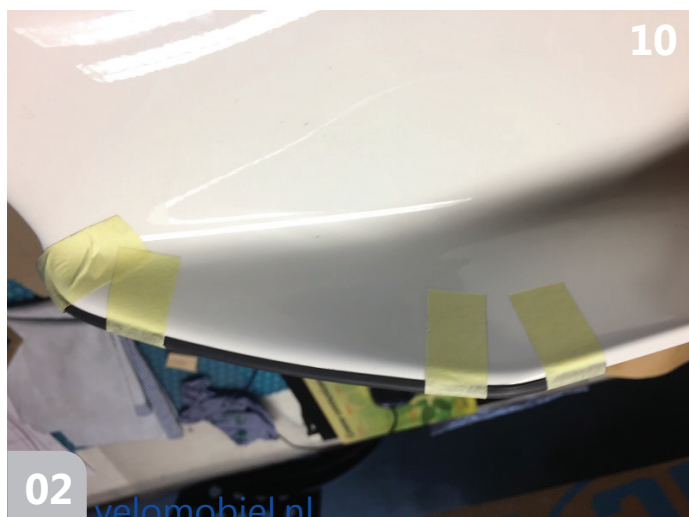
**Foto 9+10:** Schuif het profiel over de rand en fixeër het met schilderstape. Na ongeveer een uur kan de tape verwijderd worden.

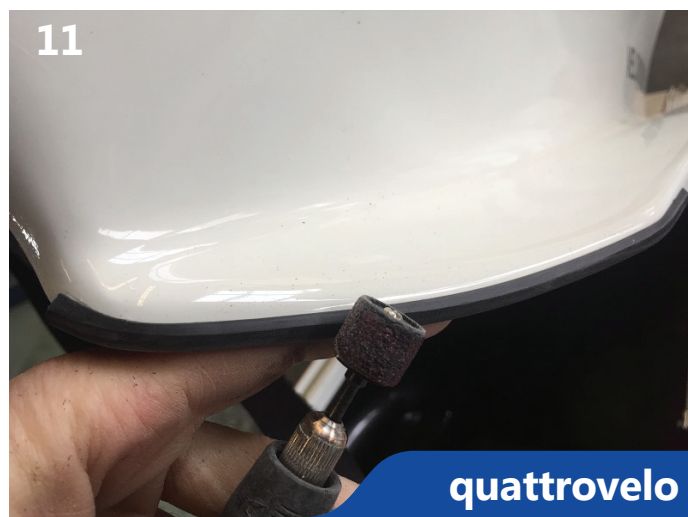
**Foto 11:** Als het deksel niet goed wil sluiten (en je weet dat het goed gecentreerd is in de sponning) haal dan wat van het rubber weg.
